LLC2 - Schaltbild (Erweiterungen)

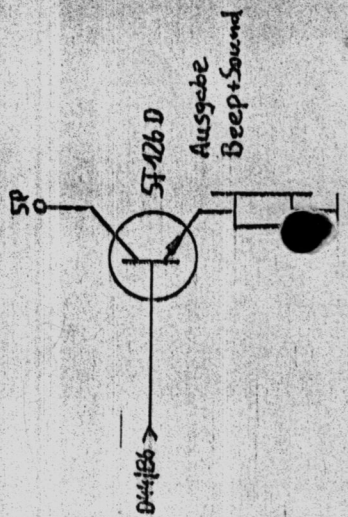
START-STOP-Automatik für Recorder

D40143 abtrennen, an D44/187 LED V4 zeigt TB ande D7 entfernt
